**STANOVISKO**

**ZÁVAZNÉ**

Rožmitál pod Třemšínem, zámek,  
schéma charakteru návrhu zajišťovacích prací

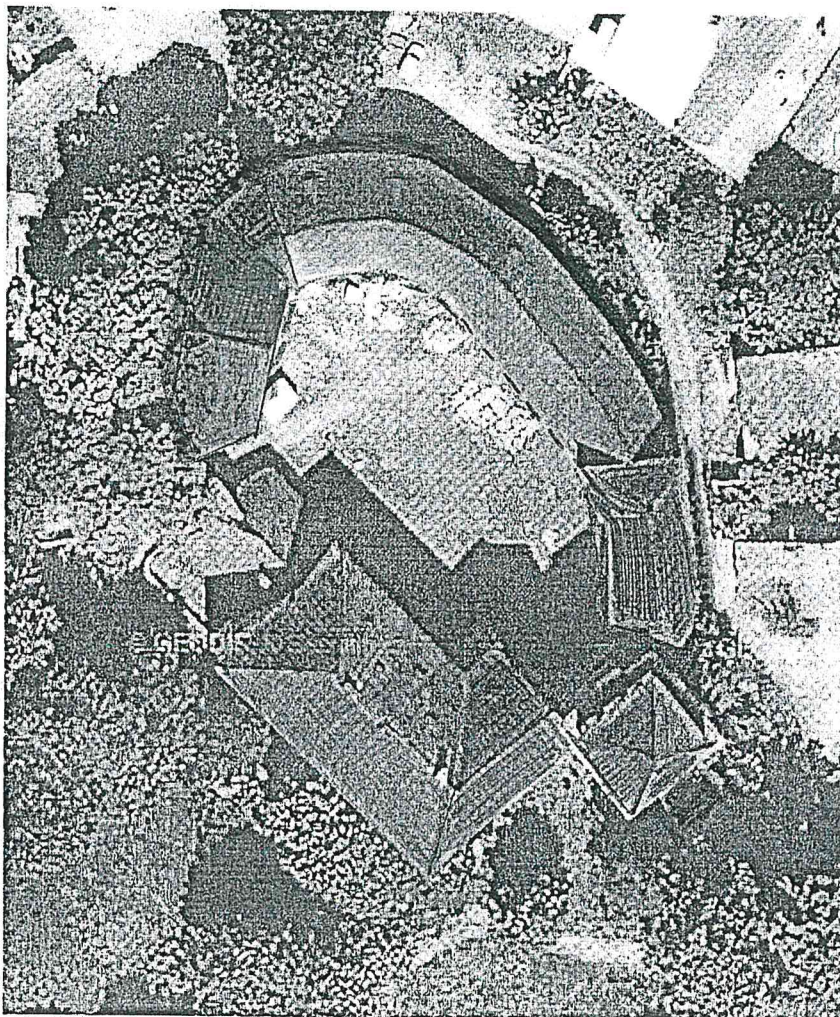
1. Bude vypracován statický posudek zříčené části (zákres na mapě červeně) a navazujících konstrukcí (zákres na mapě oranžově), který bude doplněn konkrétními návrhy nutných opatření, a na jeho základě bude předložen návrh nezbytných a okamžitých opatření, vypracovaný statikem se zkušenostmi s opravami konstrukcí historických staveb. Především se jedná o následující:

- bude posouzen stav zbylé deformované krovové konstrukce na západním čele někdejšího pivovaru (zákres na mapě oranžově), vlevo od zříčeného krovu a navrhnout jeho nejnutnější zajištění, podepření. Bude podán návrh na provedení provizorní krytiny,

- bude posouzena zbylá plná vazba u požárního štítu na východní straně (zákres na mapě oranžově), bude navrženo její zajištění a provizorní krytina,
  - v části, kde došlo ke zřícení krovu, bude navrženo zajištění koruny zdiva s vysazením římsy, příčné stažení, respektive rozeprání obvodových stěn této části a oprava narušených cihelných záklenků otvorů, doplnění úseků vypadaného zdiva, případné zajištění narušených částí odpovídající výdřevou,

2. Bude vypracován statický posudek a orientační mykologický posudek krovové konstrukce střechy – severovýchodní a východní části pivovaru ( zákres na mapě žlutě a šedě).

- budou odstraněny náletové dřeviny od paty vnější obvodové stěny celého zámku (zákres na mapě zeleně).

3. Bude zpracován projekt na provizorní a dílčí opravu tohoto krovu a provedení provizorní krytiny (překrytí stávající krytiny šindelové), dílčí opravy zdiva.

4. Bude vypracován návrh na opravu a konzervaci šindelové krytiny na střechách obou paláců a střech věže (zákres na mapě šedě), na opravu žlabů, svodů a odvedení srážkové vody co nejdále od paty zdiva zámeckých budov.

5. Bude vypracován návrh zajištění – podepření polozříceného pole mostu u věže.
6. Všechny části projektové dokumentace budou průběžně v rozpracovanosti konzultovány se zástupci Národního památkového, územního odborného pracoviště ústavu středních Čech v Praze.

7. Součástí tohoto závazného stanoviska je zákres do leteckého snímku, k navrhovanému zajištění zámku.
